KARTA GMINNEJ EWIDENCJI ZABYTKÓW

39/367

1. OBIEKT **Budynek gospodarczy**5. MIEJSCOWOŚĆ **Dąbrowa**2. OBECNA FUNKCJA
budynek gospodarczy3. MATERIAŁ
ceglane4. DATOWANIE
pocz. XX .6. GMINA **Lichnowy**

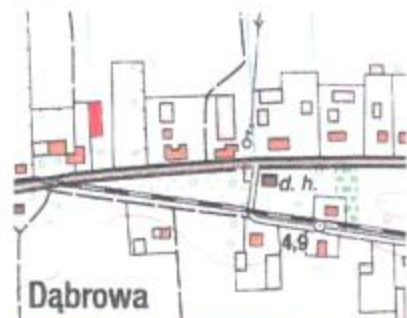
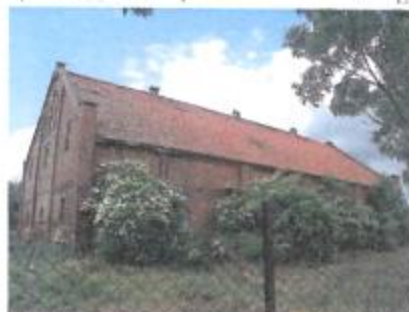
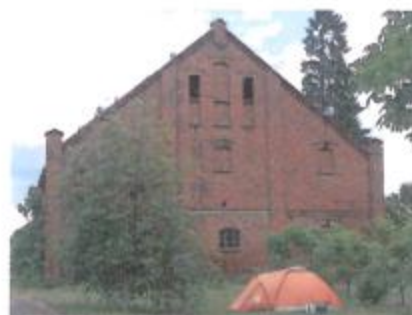
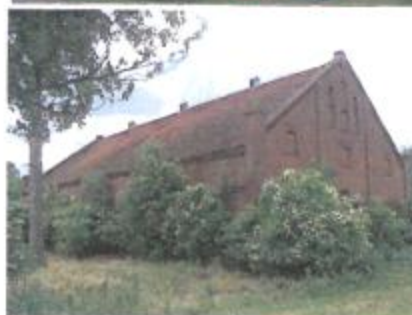
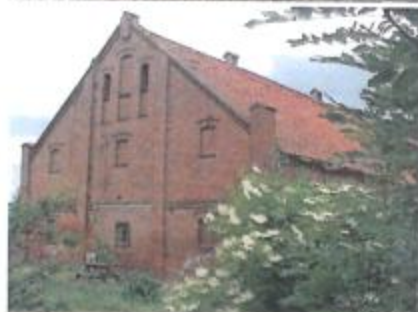
21. FOTOGRAFIA

brak bieżącego remontu/pielęgnacji17. STAN ZACHOWANIA
zaniedbany19. WPISUJĄCY DANE
Iwona Gołębiewska20. DATA WYKONANIA EWIDENCJI
2008-06-30

- budynek wzniesiony z cegły licówki,
- zachowany wystrój elewacji (gzymsy nadokienne, gzyms międzykondygnacyjny i wieńczący, lizeny, sterczy, wykrój okien zwieńczony łukiem odcinkowym),
- okna i wrota oryginalne,
- dach dwuspadowy kryty oryginalną dachówką esówką,
- widoczne wyraźne spękania ścian zewnętrznych.
