KARTA GMINNEJ EWIDENCJI ZABYTKÓW

38/367

1. OBIEKT **Dom**5. MIEJSCOWOŚĆ **Dąbrowa**2. OBECNA FUNKCJA
dom3. MATERIAŁ
drewniane4. DATOWANIE
1 ćw. XIX w., rozbudowany kon. XIX6. GMINA **Lichnowy**

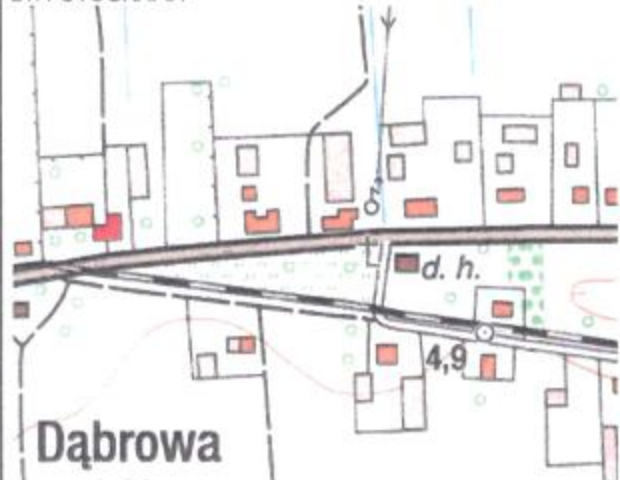
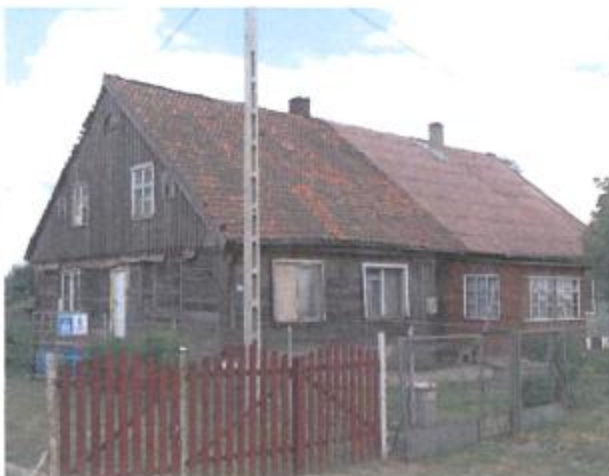
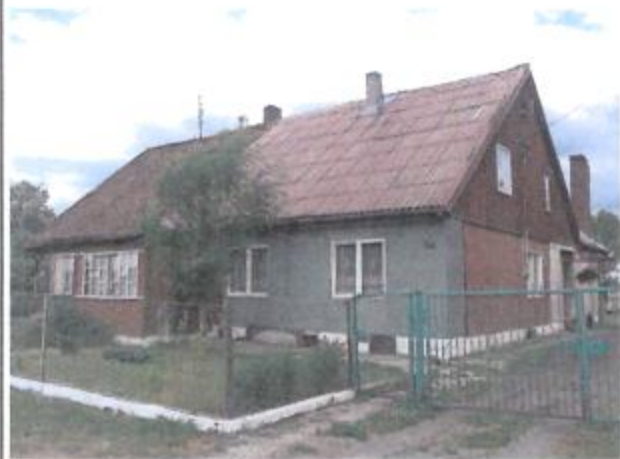
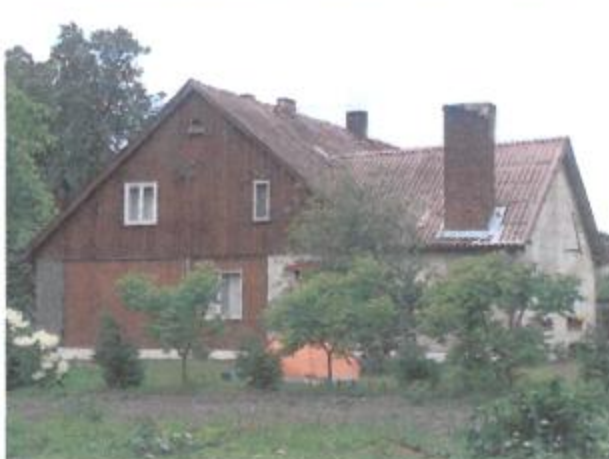
21. FOTOGRAFIA

brak bieżącego remontu/pielęgnacji17. STAN ZACHOWANIA
zaniedbany19. WPISUJĄCY DANE
Iwona Gołębiewska20. DATA WYKONANIA EWIDENCJI
2008-06-30

- budynek wzniesiony w konstrukcji drewnianej, wieńcowej, naroża osłonięte deskami, o ryglowym, oszalowanym szczycie,
- od południa drewniana weranda, od północy murowana dobudówka,
- wschodnia część budynku wtórnie otynkowana,
- szczyty oszalowane pionowo deskami, opracowanymi od dołu snycersko,
- okna powojenne drewniane i PCV,
- dach kryty w połowie dachówką, w połowie eternitem.
